Restituering av plante- og dyreliv i Bjørvika. Utsetting av stein med tang og utsetting av kunstige rev utenfor operaen i Bjørvika

Tittel Restituering av plante- og dyreliv i Bjørvika. Utsetting av stein med tang og utsetting av kunstige rev utenfor operaen i Bjørvika	Løpenr. (for bestilling) 6167-2011	Dato 18.4.2011
	Prosjektnr. Undernr. 10285	Sider Pris 20
Forfatter(e) Hartvig Christie Stein Fredriksen	Fagområde Marin biologi	Distribusjon Åpen
	Geografisk område Oslo	Trykket NIVA

Oppdragsgiver(e) Oslo Havn KF	Oppdragsreferanse
----------------------------------	-------------------

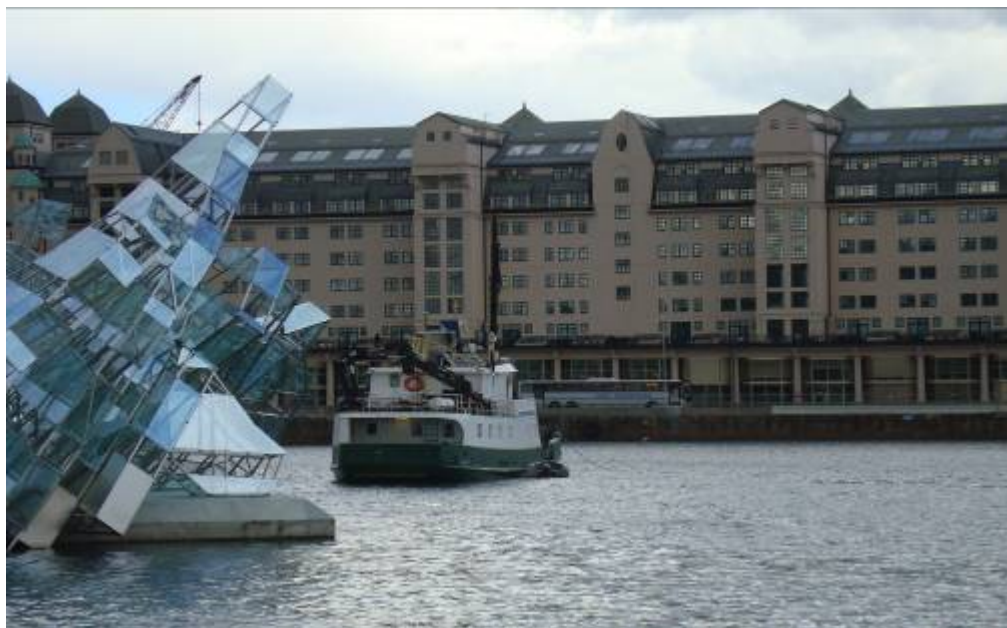
Bilde 1. Dykkebåten i posisjon til å sette ut revene.

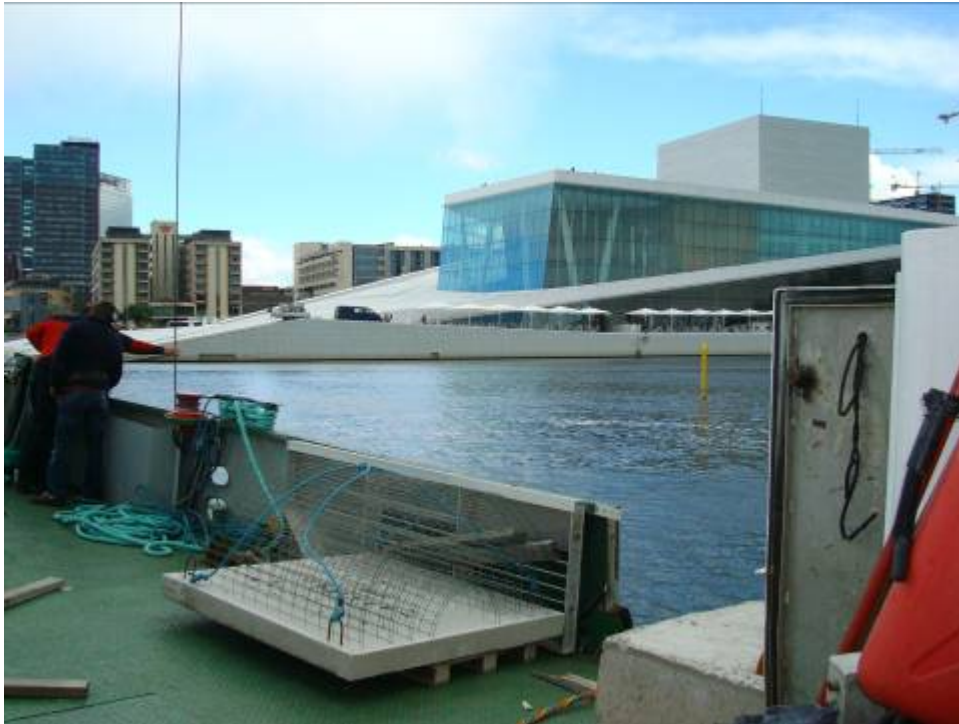
Bilde 3. Renserev på dekket av dykkebåten.

Fem enheter av kunstige rev fra Fiskehus AS ble satt ut på anbefalt plass utenfor operaen, på syv-åtte meters dyp på bløtbunn (leire) utenfor skipsvollstøtten. Det ble satt ut to pyramideformede fiskerev (bilde 2), to renserev (bilde 3) og en revmoring. De pyramideformede er om lag halvannen meter høye, og har åpne betongkonstruksjoner med store huller i vegger og på toppen. Renserevene består av en betongbasis med fire nivåer med bøyler av plastbelagt stålnetting. Revmoringen er en tre-stjerneformet betongkonstruksjon litt under en meter høy og med 44 huller av ulik dimensjon (nærmere spesifikasjon må innhentes hos Fiskehus).

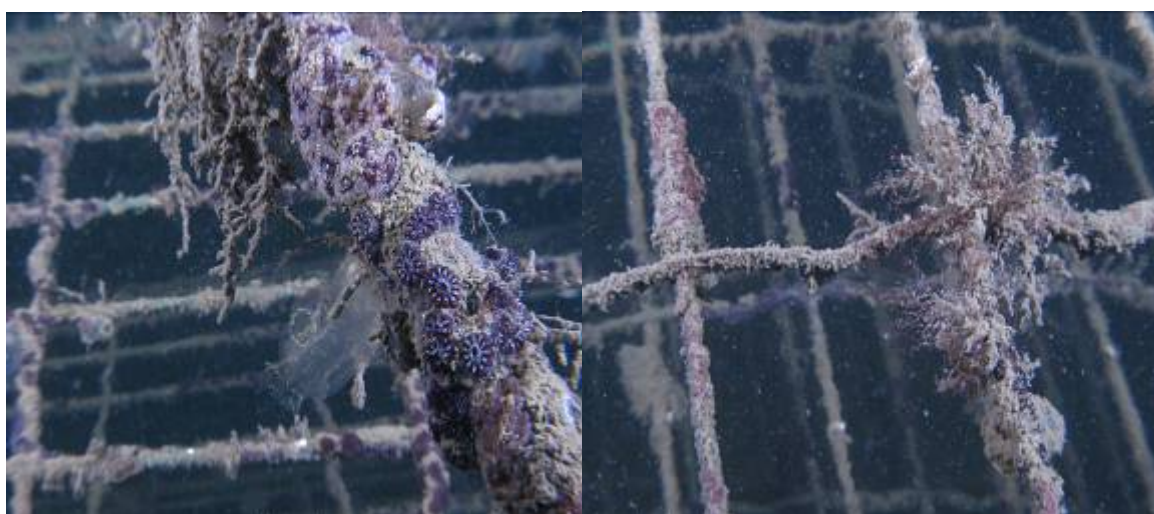
Bilde 7 og 8. Begroing på bøyene på renserevene. Vi ser hydroider, enkeltstående og kolonidannende sekkdyr og rødalger. Foto: Jonas Thormar, UiO.

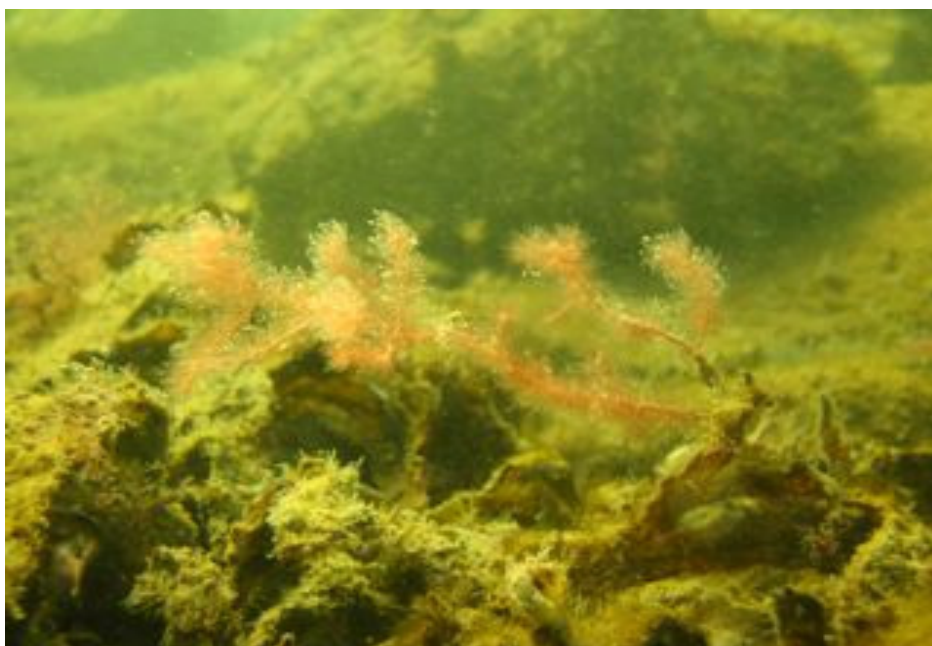
Bilde 11. Rødalgen strømgarn fra skipsvollstøtten. Foto: Stein Fredriksen, UiO.
